ANALIZA TECHNICZNA

Obiekt: Boisko w Golęcinie wewnątrz owalu toru żużlowego.

Lokalizacja obiektu: działka nr 18/2, obręb Golęcin, Miasto Poznań.

Analiza techniczna istniejącego sposobu odwodnienia płyty boiska piłkarskiego wpisanego wewnątrz owalu toru żużlowego na działce nr 18/2, obręb Golęcin, Miasto Poznań.

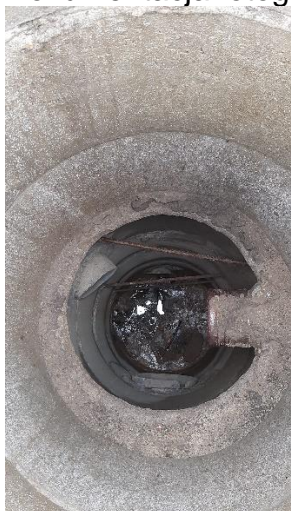
Dokumentacja fotograficzna studnia nr 1

Studnia betonowa, zbiorcza. Przedmiotowa studnia stanowi główne odprowadzenie wody dla kanalizacji deszczowej obiektu objętego opracowaniem.

Rurociągi dopływowe drożne, rurociąg odpływowy oraz dno studni zamulone. Studnia w dobrym stanie technicznym.

Studnię należy oczyścić, dno studni zamulone i zagruzowane. Rurociąg odpływowy należy oczyścić, rurociąg zamulony, w znacznym stopniu niedrożny.

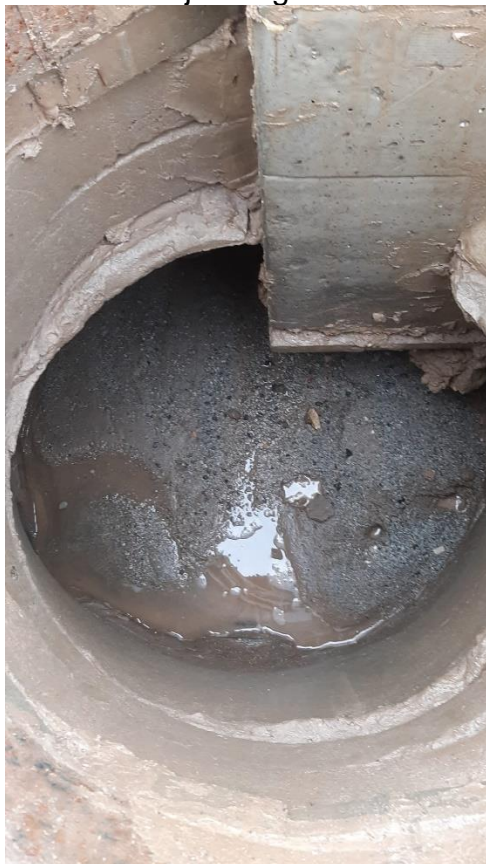
Dokumentacja fotograficzna studnia nr 2

Studnia betonowa, rewizyjna. Przedmiotowa studnia stanowi rewizję dla kanalizacji deszczowej obiektu objętego opracowaniem.

Rurociągi dopływowe nie drożne, rurociąg odpływowy, rurociąg dopływowy oraz dno studni zamulone. Studnia w dobrym stanie technicznym.

Studnię należy oczyścić, dno studni zamulone. Rurociąg odpływowy i dopływowy należy oczyścić, rurociągi zamulone niedrożne.

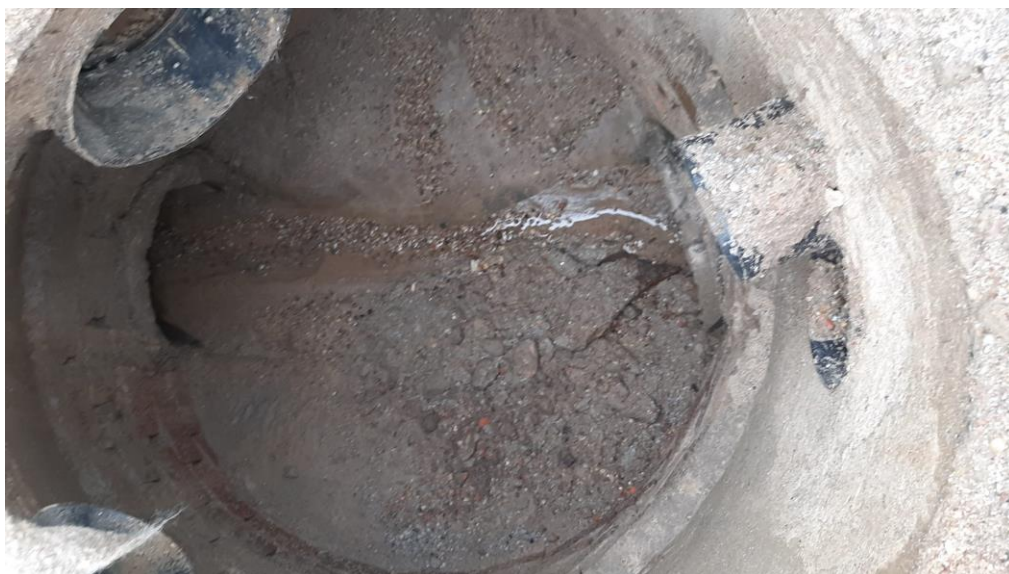
Dokumentacja fotograficzna studnia nr 3

Rurociągi dopływowe kanalizacji deszczowej częściowo nie drożne, rurociąg odpływowy, rurociąg dopływowy oraz dno studni częściowo zamulone. Studnia w dobrym stanie technicznym (rurociągi przy dnie studni).

Rurociągi drenarskie (widoczne przy wierzchu studni) drożne w dobrym stanie technicznym.

Studnię należy oczyścić, dno studni zamulone. Rurociąg odpływowy i dopływowy należy oczyścić, rurociągi zamulone częściowo niedrożne. Dotyczy kanalizacji deszczowej.

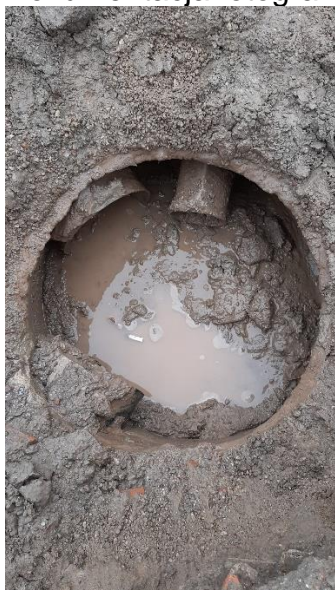
Dokumentacja fotograficzna studnia nr 4

Rurociągi dopływowe kanalizacji deszczowej nie drożne, rurociąg odpływowy, rurociąg dopływowy oraz dno studni zamulone. Studnia w złym stanie technicznym.

Studnię należy oczyścić, dno studni zamulone. Rurociąg odpływowy i dopływowy należy oczyścić, rurociągi zamulone niedrożne. Należy wykonać remont przedmiotowej studni.

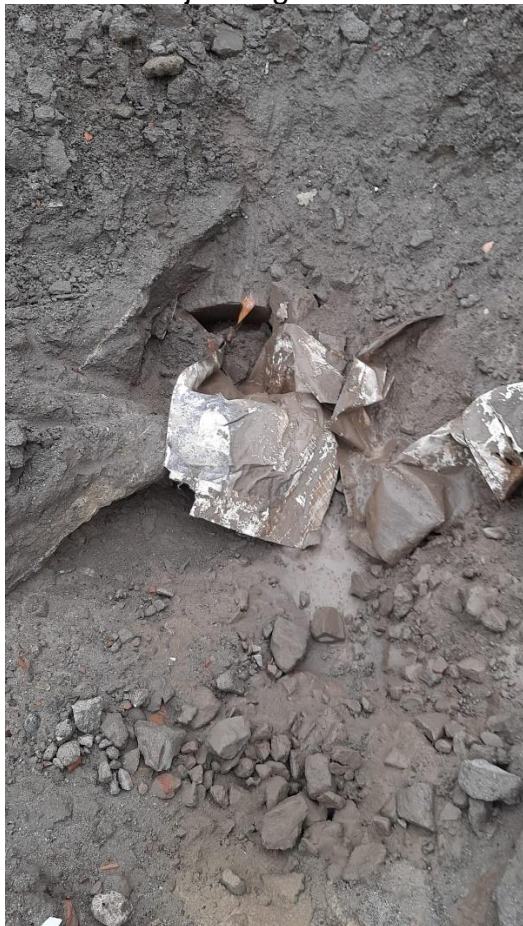
Dokumentacja fotograficzna studnia nr 5

Studnia zagruzowana. Studnia w złym stanie technicznym, nienadająca się do remontu.

Studnię zniszczona, nie nadaje się do remontu. Należy wykonać nową studnię.

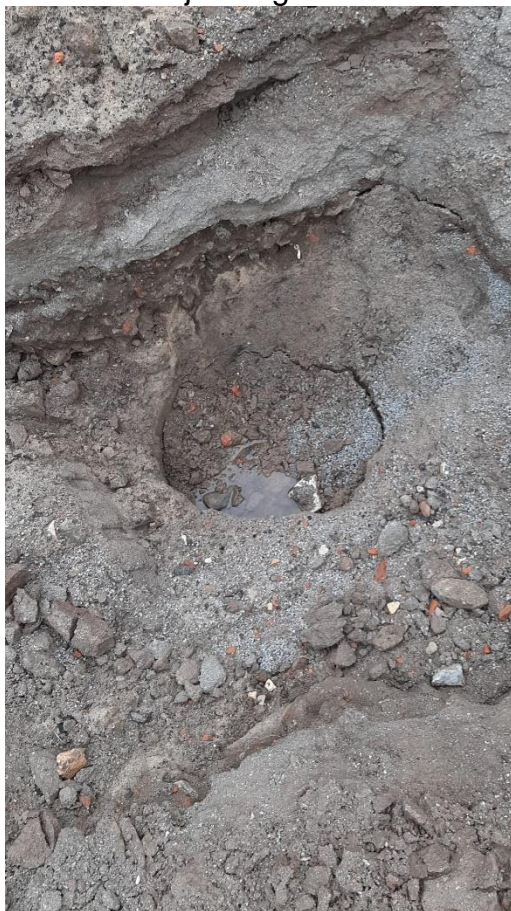
Dokumentacja fotograficzna studnia nr 6

Studnia zagruzowana. Studnia w złym stanie technicznym, nienadająca się do remontu.

Studnię zniszczona, nie nadaje się do remontu. Należy wykonać nową studnię.

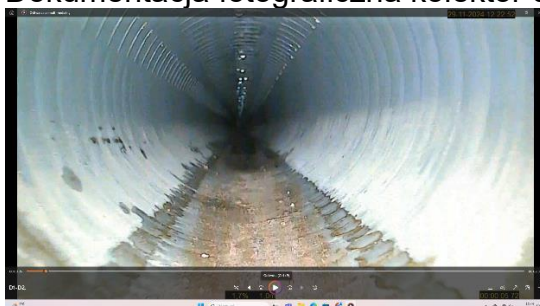
Dokumentacja fotograficzna kolektor drenarski strona południowa

Kolektor drenarski o średnicy 200mm pcv od strony południowej.

Kolektor zbiorczy drożny w dobrym stanie technicznym.

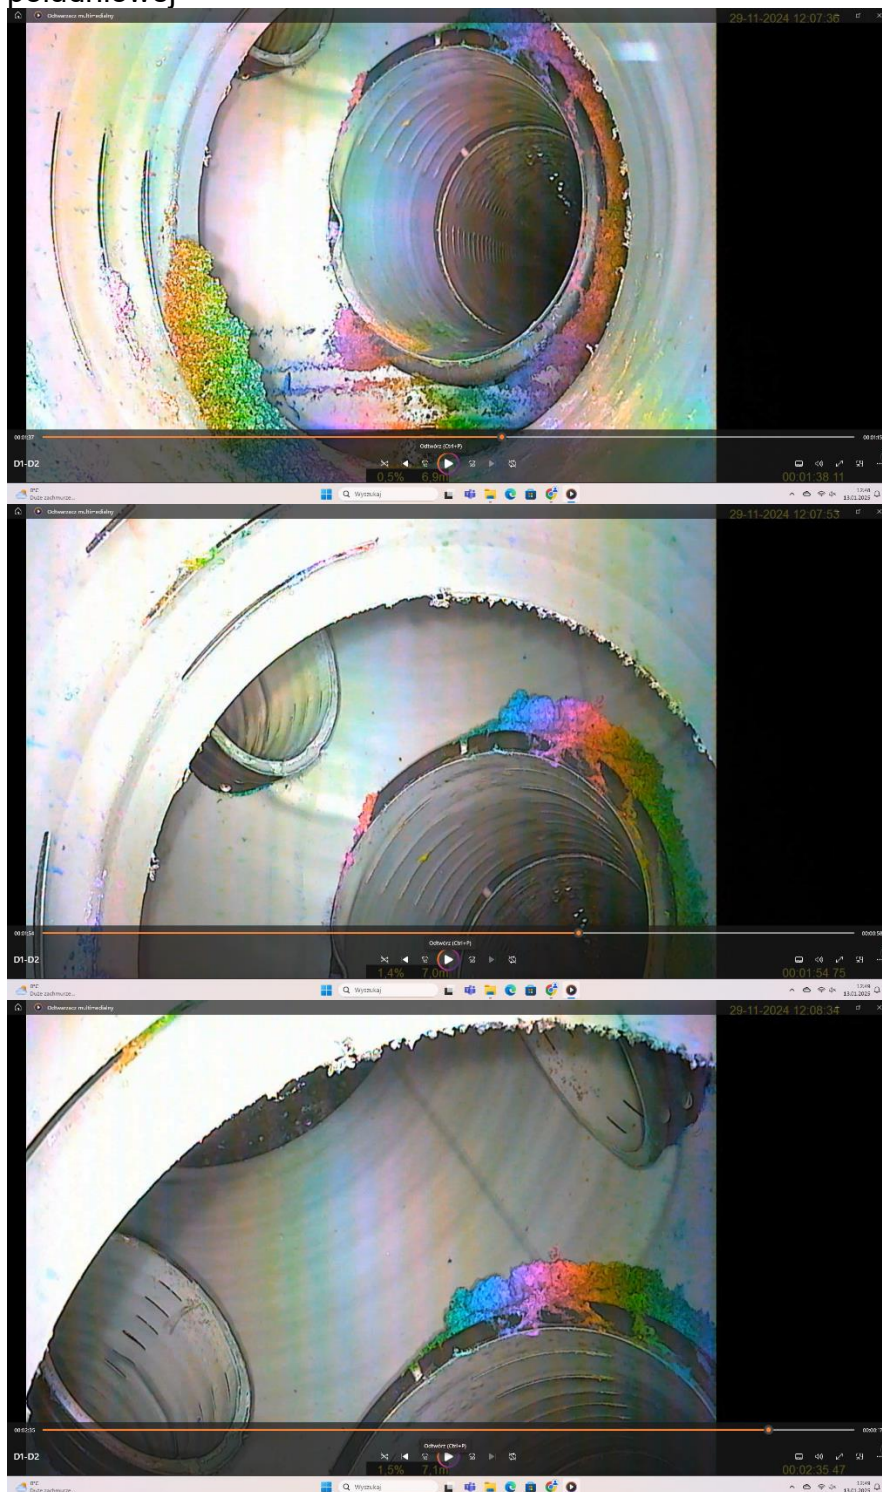
Dokumentacja fotograficzna studnia zbiorcza drenarska od strony południowej

Studnia zbiorcza drenarska o średnicy 315mm pcv od strony południowej.

Studnia rewizyjna w dobrym stanie technicznym. Przewody drenarskie wchodzące do studni drożne w dobrym stanie technicznym. Kolektor zbiorczy wchodzący do studni drożny w dobrym stanie technicznym.

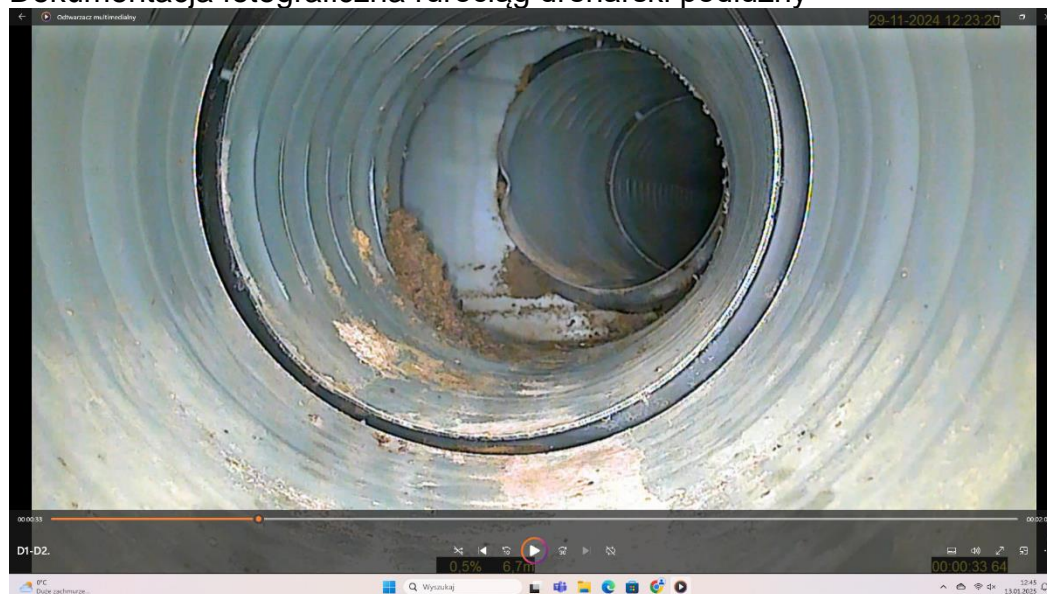
Dokumentacja fotograficzna rurociąg drenarski podłużny

Rurociąg drenarski o średnicy 160mm.

Rurociąg drożny w dobrym stanie technicznym.

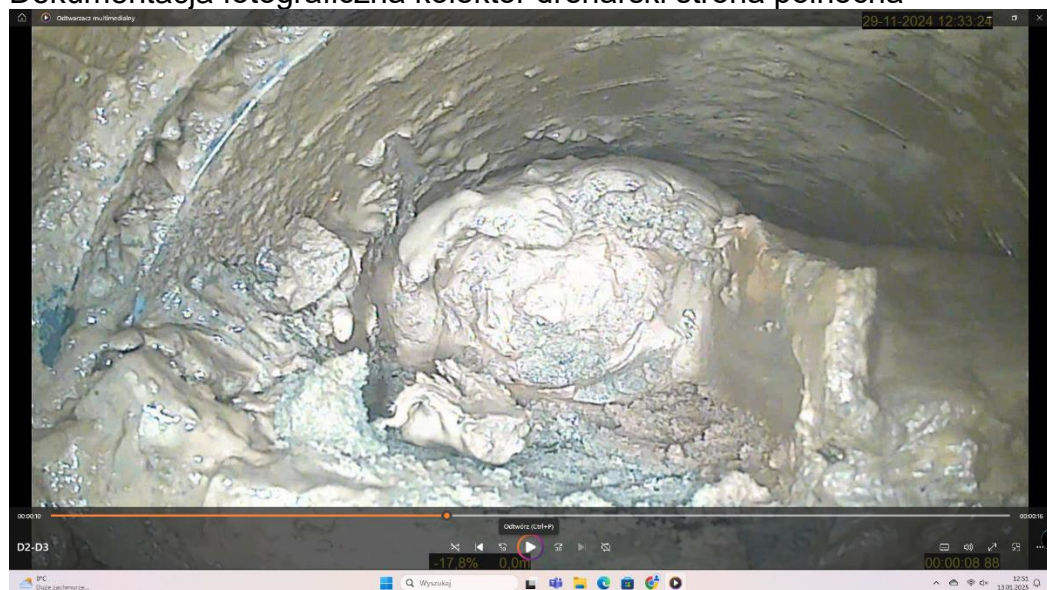
Dokumentacja fotograficzna kolektor drenarski strona północna

Kolektor drenarski o średnicy 200mm pcv od strony północnej.

Kolektor zbiorczy niedrożny. Kolektor zbiorczy w dobrym stanie technicznym.

Kolektor zbiorczy od strony studni nr 4 całkowicie zatkany. Należy oczyścić kolektor od studni nr 4 do studni zbiorczej drenarskiej o średnicy 315mm.

Instalacja drenarska po udrożnieniu kolektora północnego nadaje się do wykorzystania dla planowanej inwestycji polegającej na modernizacji istniejącego boiska i nie ma konieczności wykonywania nowej instalacji odwadniającej płytę boiska.
