ANEKS

„EKSPERTYZA TECHNICZNA

**STANU PODPÓR I DŹWIGARÓW GŁÓWNYCH WIADUKTU W UL. HETMAŃSKIEJ NAD UL.
WAGROWSKĄ W POZNANIU”**

(sierpień 2022)

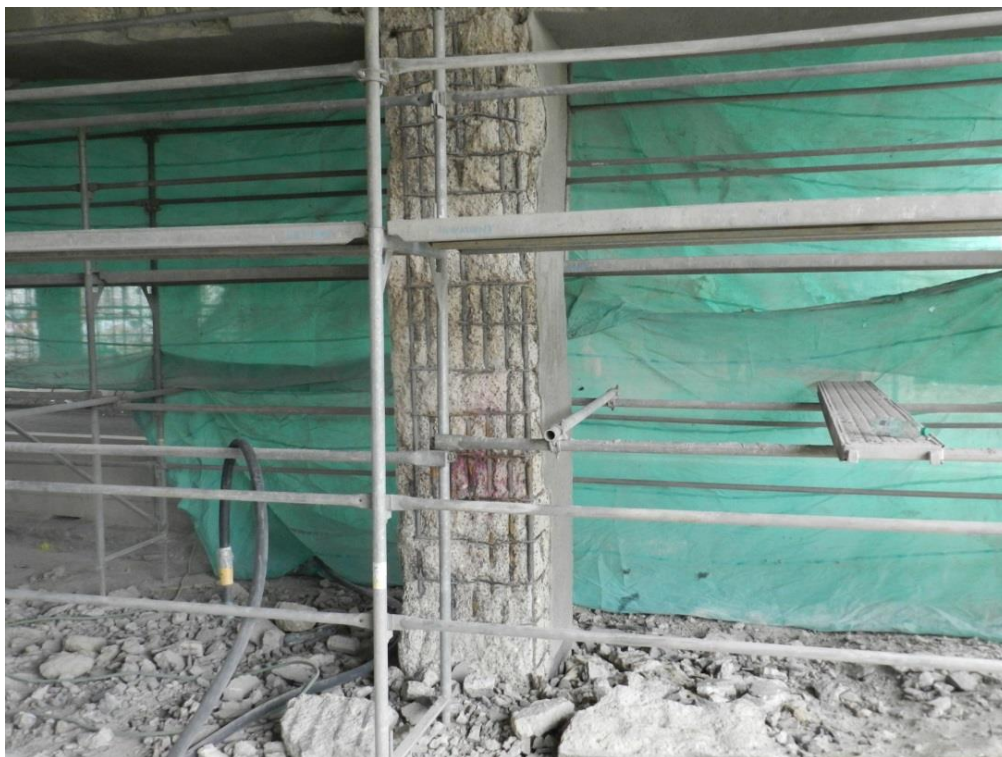
Aneks opracowano w związku ze stwierdzeniem uszkodzeń w czasie wykonywania doraźnych napraw niektórych podpór we wrześniu 2022 roku. W czasie przygotowywania podpór do naprawy okazało się, że nie tylko w znacznym stopniu uszkodzone są nogi podpór (słupy), ale również oczepy (fot. 1 i 2).

Fot. 1 Odślonięte, korodujące zbrojenie – noga ramy, przygotowanie do wykonania naprawy

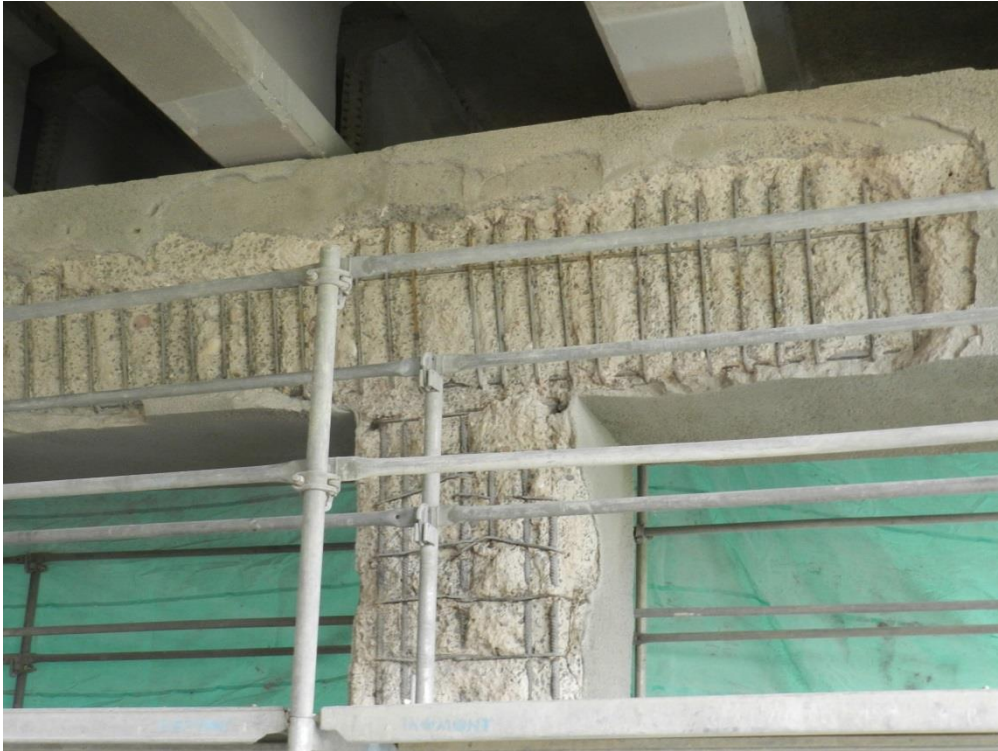
Fot. 2 Odślonięte, korodujące zbrojenie – połączenie nogi ramy z rygłem

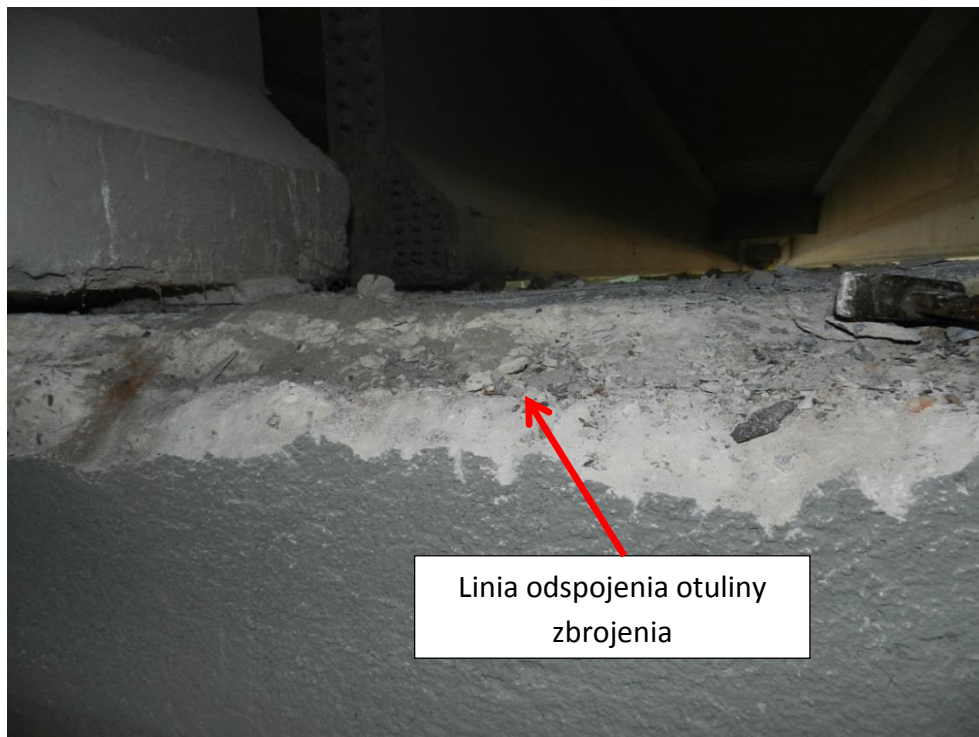
Szczególnie groźne jest uszkodzenie górnej krawędzi oczepu. Stwierdzono, że dochodzi do odspojenia całej otuliny zbrojenia (fot. 3 i 4). Taki stan zagraża stabilności mocowania łożysk i tym samym nośności przęseł.

Fot. 3 Odspojenie otuliny na górnej krawędzi rygla

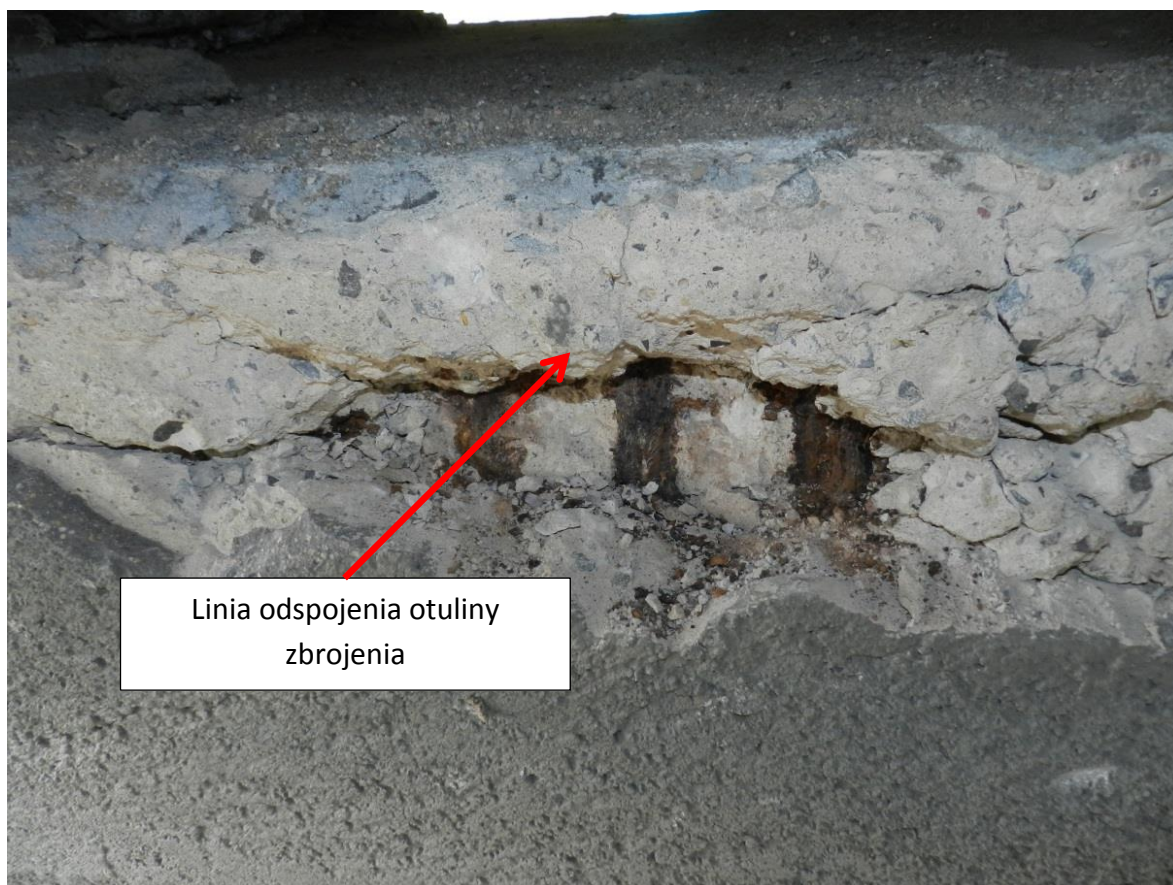
Fot. 4 Odspojenie otuliny na górnej krawędzi rygla – korodujące zbrojenie

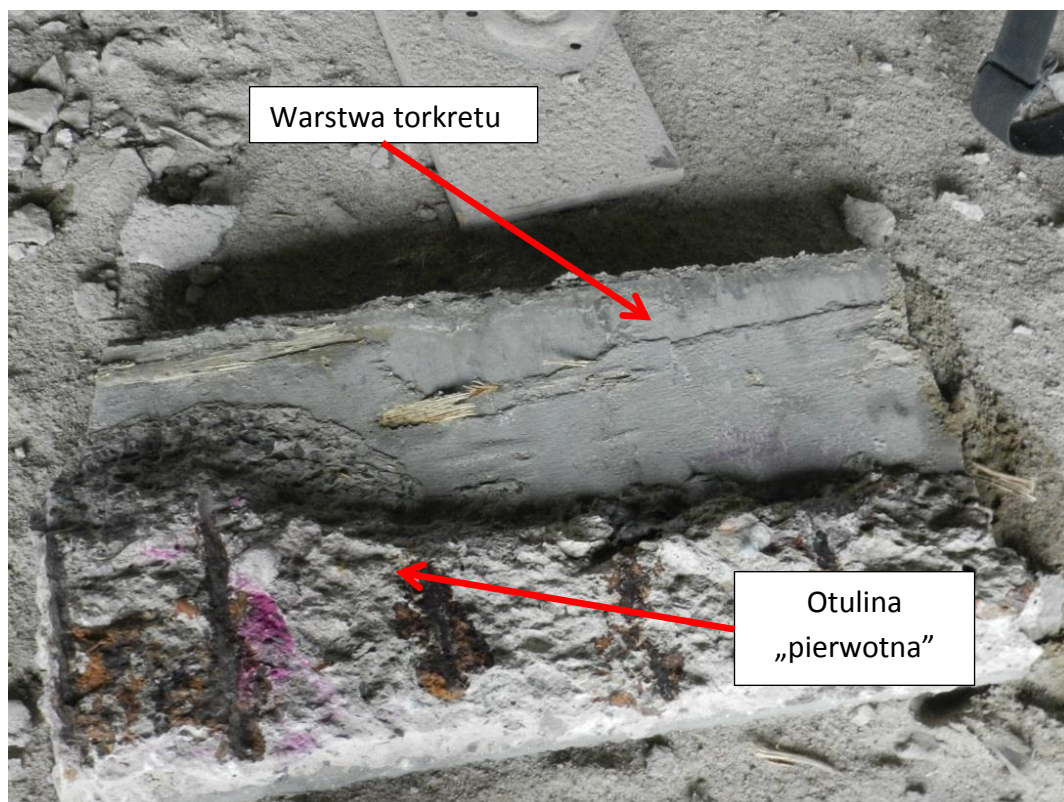
Ponadto stwierdzono, że dochodzi do odspojenia otuliny zarówno na ryglu jak i nogach, łącznie z warstwą torkretu (fot. 5), a na powierzchni odspojonej otuliny widoczne są ślady korodującego zbrojenia (fot. 6).

Fot. 5 Odspojony fragment otuliny – warstwa torkretu + warstwa otuliny „pierwotnej”

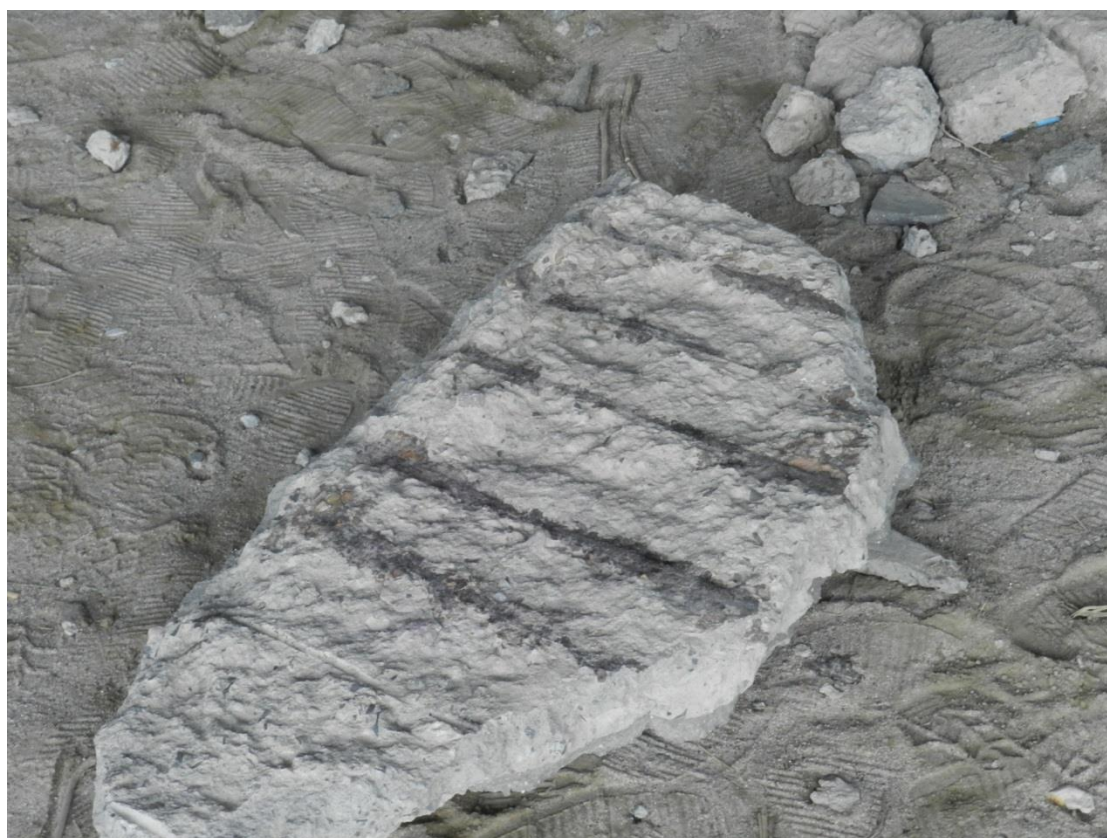
Fot. 6 Odspojony fragment otuliny – widoczne rdzawe odciski zbrojenia
