## **Ekspertyza chiropterologiczna dotycząca potencjalnego występowania nietoperzy w budynku Żłobka „Balbinka” na Os. Bolesława Śmiałego w Poznaniu**

Niniejsza ekspertyza została wykonana ze względu na plany poddania budynku Zespołu Żłobków nr 1 w Poznaniu, Żłobka „Balbinka”, zlokalizowanego na Os. Bolesława Śmiałego 106, pracom termo-modernizacyjnym.

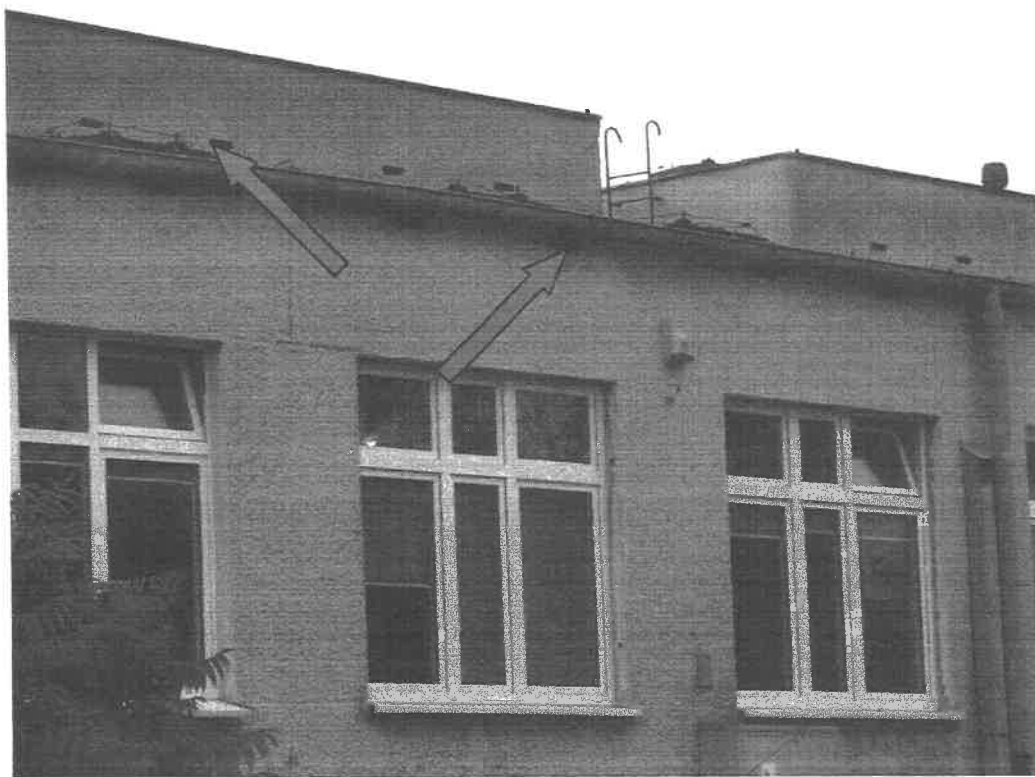
Podczas kontroli nie zaobserwowano żadnych śladów bytności nietoperzy, jednak budynek może być ich siedliskiem. Najważniejszą potencjalną kryjówką jest przestrzeń w stropodachach (na dwóch poziomach widocznych od strony frontowej – fot. 1). Większość prowadzących do nich otworów jest nie jest zamknięta i może być wykorzystywana przez nietoperze jako wloty (fot 2 – 3). Ponadto potencjalną kryjówką jest przestrzeń pod tynkiem, do której prowadzi szczelina na jednej z bocznych ścian budynku (fot 2 – 3).

Fot. 1. Ściana frontowa budynku z zaznaczonymi przykładami wlotów.

Z punktu widzenia ochrony nietoperzy nie ma przeciwwskazań do przeprowadzenia planowanych prac termo-modernizacyjnych, jednak pod warunkiem wykonania dodatkowej kontroli w okresie rozrodczym tych zwierząt (maj – lipiec) przed rozpoczęciem remontu i zastosowania się do ewentualnych zaleceń chiropterologa, jeśli zostanie stwierdzona obecność nietoperzy.
