Poznańskie Inwestycje Miejskie

Poznań, 25 października 2024 r.

Dotyczy: **postępowania o udzielenie zamówienia pn.: „RENOWACJA POSZYCIA DACHU NA BUDYNKACH A,C,P ZESPOŁU SZKÓŁ OGÓLNOKSZTAŁCĄCYCH NR 33 PRZY UL. WYSPIAŃSKIEGO 27 W POZNANIU” – nr ref. PIM/09/24/ZP42/2024-385.**

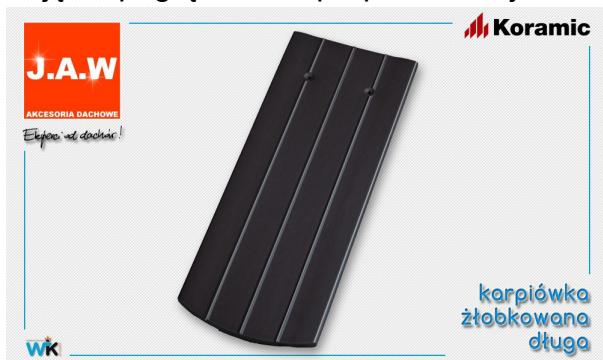
Zdjęcie poglądowe zaproponowanej dachówki:

**3.** W trakcie odbytej wizji lokalnej otrzymaliśmy informację, dotyczącą budynku MDK położonego w tym samym kompleksie ZSO nr 33, że dachówka wskazana w dokumentacji projektowej i zaakceptowana na etapie projektu, karpiówka półokrągła ceramiczna szklwiona powierzchniowo antracyt angoba o wymiarach 18x38cm bez żłobkowań nie została zaakceptowana przez przedstawiciela Wojewódzkiego Konserwatora Zabytków. Wobec tego proszę o wskazanie dachówki, którą należy zastosować do sporządzenia wyceny zamówienia. Proponujemy zastosowanie dachówki karpiówki żłobkowanej o wykończeniu segmentowym w kolorze antracytowa angoba o wymiarach 38x15,5cm. Dachówka ta możliwie wiernie odwzorowuje dachówkę obecnie zamontowaną na dachach.

Dachówka karpiówka żłobkowana.

Rozmiar, kształt oraz wielkość dachówki ma odpowiadać historycznemu kształtowi. Zgodnie z Pozwoleniem Miejskiego Konserwatora Zabytków wymiana pokrycia dachowego na dachówkę ceramiczną karpiówkę w kolorze łupkowoszarym zgodnie z historyczną kolorystyką. Gąsior dachowy również w historycznym kolorze łupkowoszarym.
